**IDENTIFIKASI FAKTOR PENYEBAB TERJADINYA CLOGGING PADA
EDUCTOR PUMP KETIKA PELAKSANAAN DEBALLASTING DI ATAS KAPAL
MV. HL DANGJIN**

ABSTRACT

On May 15, 2024, MV. HL DANGJIN experienced deballasting issues during coal loading at Puerto Drummond Port, Colombia, due to blockage in eductor pump no.2. This condition disrupted cargo operations and posed potential cargo loss. This study aims to analyze the causes of eductor pump clogging and propose solutions. Data were collected through interviews, observations, and documentation. Fishbone diagram analysis revealed mud sediment and cargo residue buildup due to insufficient maintenance, particularly on eductor components. Corrective actions included cleaning the ballast line and eductor pump, repairing the suction gauge, and re-sounding ballast water volume. To prevent recurrence, routine maintenance and inspection of ballast components and tank conditions are recommended to ensure operational reliability and avoid delays or losses.

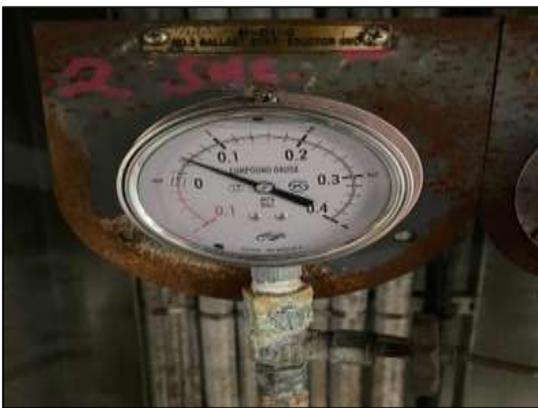
Gambar 3 *Suction Gauge Eductor*

gauge yang tidak menunjukkan adanya daya hisap pada *eductor pump* no.2, dengan jarum yang menunjukkan nilai positif 0,2 *bar*, seharusnya ketika dalam kondisi *suction* normal, jarum menunjukkan nilai -1 *bar*. Hal ini menjadi tolak ukur bahwa adanya masalah teknis pada *eductor pump* yang menghambat kinerjanya untuk melakukan *suction*.

Setelah proses pembersihan dilakukan secara tuntas selanjutnya adalah tahap pengukuran tekanan pompa *eductor* menggunakan *suction*

gauge yang baru, bersamaan dengan pelaksanaan *sounding* ulang terhadap air *ballast* untuk mendapatkan hasil *suction* yang maksimal sehingga masalah dapat teratasi.

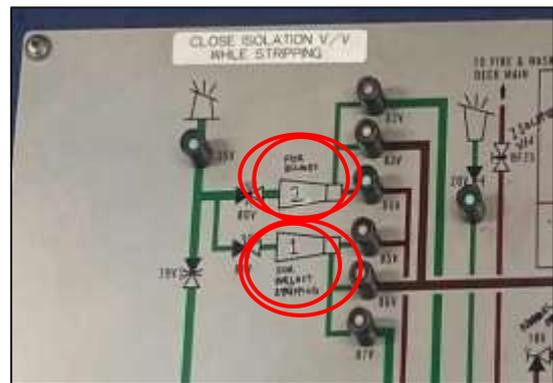
Gambar 4 Catatan Buatan Operator *Ballast* Terdahulu Pada *Ballast Control Panel*

Peneliti mengkaji studi dokumentasi terhadap komponen *eductor pump* dan juga beberapa hal terkait *ballast* yang ditemukan adanya kegagalan terhadap *ballast control panel* yang tertuliskan bahwa *eductor pump* no.1 hanya untuk *ballast stripping* sedangkan *eductor pump* no.2 untuk *bilges discharging*.

Menurut hasil wawancara dengan *Chief Officer*, seharusnya pada kondisi normal kedua *eductor pump* mampu melaksanakan kedua fungsi operasional sesuai dengan *standart* spesifikasi pompa *eductor* pada *drawing file* dari komponen *ballast* pada kapal MV. HL DANGJIN. Hal ini disebabkan oleh faktor *man* yang menunjukkan kurangnya komunikasi antar *operator ballast* ketika pelaksanaan *handover* pergantian *crew* di atas kapal dengan tidak menjelaskan secara detail terhadap kesalahpahaman operasional pada *ballast control panel* ketika pelaksanaan *deballasting*. Proses pengamatan tidak cukup hanya dilakukan dengan pengecekan pada *pressure gauge* yang tidak menunjukkan adanya *suction*, namun juga pengecekan secara langsung

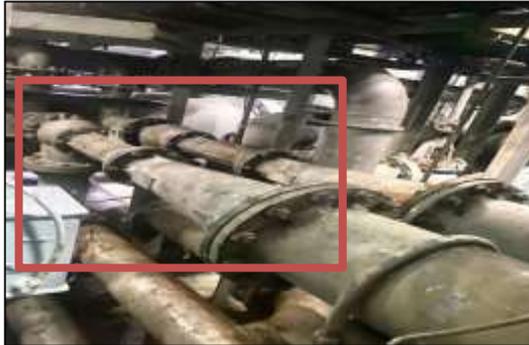
Gambar 5 Kondisi Visual Pompa *Eductor*

Pada saat proses pengecekan ditemukan *eductor pump* dalam kondisi yang kurang baik, penuh dengan korosi dan ditemukan banyaknya material penyumbat di dalam komponen *ballast* di sepanjang *nozzle*, *diffuser*, hingga ruang pencampur yang terhubung dengan *inlet* pipa saluran masuk air yang dihisap. Material penyumbat tersebut berupa sedimen lumpur, *cargo residue* berupa batu bara, dan karat yang ditemukan dari dalam komponen *eductor pump*.

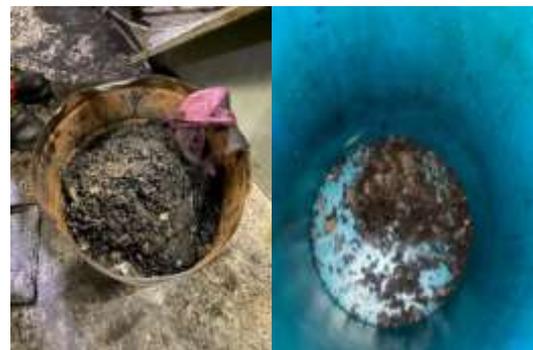
Gambar 6 Material Penyumbat *Eductor Pump*

Material-material tersebut diamati lebih lanjut darimana asal usulnya hingga menyebabkan penyumbatan pada *eductor pump*. *Chief Officer* dan peneliti melakukan *ballast inspeksi* untuk menemukan asal dari material penyumbat di dalam *eductor pump*. Di dalam tangki *ballast* ditemukan banyaknya sedimen lumpur dan kondisi *structural* tangki *ballast* yang berkarat menjadi bukti bahwa tidak dilakukannya perawatan dengan baik.

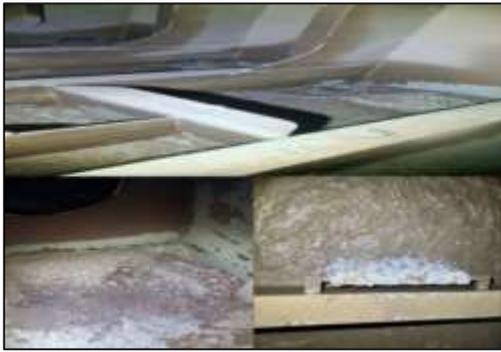
Gambar 7 Kondisi Lumpur Berlebih
Pada Tangki *Ballast*

Fenomena ini juga menghasilkan fakta bahwa pelaksanaan inspeksi *ballast* sebelumnya hanya dilakukan secara formalitas dan tidak aktual sehingga masih banyaknya sedimen lumpur yang menumpuk dan tidak adanya penanganan terhadap tangki *ballast* yang dipenuhi dengan korosi. Temuan tersebut menjadi salah satu kategori faktor penyebab permasalahan pada *fishbone* analisis yaitu *method*.

muatan akibat air *ballast* yang tersisa. Untuk mengatasi hal tersebut, dilakukan pembersihan pompa *eductor* dan sistem perpipaan *ballast* dari material penyumbat, perbaikan *suction gauge*, serta pengukuran ulang volume air *ballast*. Pencegahan jangka panjang dapat dilakukan melalui inspeksi rutin pada *ballast tank* dan pemeliharaan sistem *ballast* secara berkala.
