**IDENTIFIKASI FAKTOR PENYEBAB TERJADINYA CLOGGING PADA
EDUCTOR PUMP KETIKA PELAKSANAAN DEBALLASTING DI ATAS KAPAL
MV. HL DANGJIN**

ABSTRACT

On May 15, 2024, MV. HL DANGJIN experienced deballasting issues during coal loading at Puerto Drummond Port, Colombia, due to blockage in eductor pump no.2. This condition disrupted cargo operations and posed potential cargo loss. This study aims to analyze the causes of eductor pump clogging and propose solutions. Data were collected through interviews, observations, and documentation. Fishbone diagram analysis revealed mud sediment and cargo residue buildup due to insufficient maintenance, particularly on eductor components. Corrective actions included cleaning the ballast line and eductor pump, repairing the suction gauge, and re-sounding ballast water volume. To prevent recurrence, routine maintenance and inspection of ballast components and tank conditions are recommended to ensure operational reliability and avoid delays or losses.

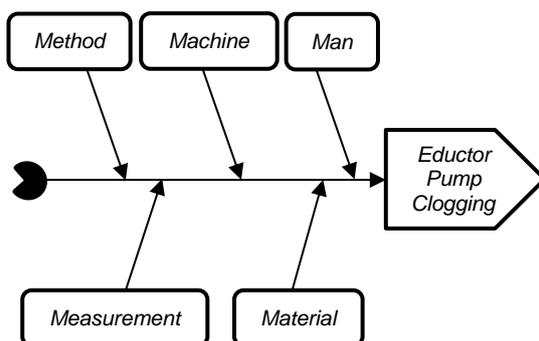
Gambar 2 *Fishbone Analyze*

Hasil penelitian disajikan dengan menggunakan *diagram fishbone* untuk menguraikan hasil analisa dari faktor-
